## Bouchon de vidange d'huile en plastique

## Écrous de roue

## Trousse de tubulure d'échappement avec revêtement en céramique

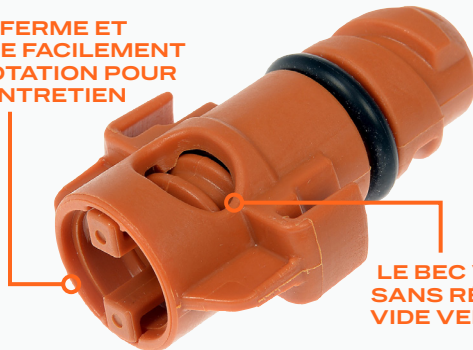
097-826HP

SE FERME ET S'OUVRE FACILEMENT PAR ROTATION POUR L'ENTRETIEN

LE BEC VERSEUR SANS RÉSIDUS SE VIDE VERS LE BAS

Les bouchons de vidange d'équipement d'origine sur plus de 2 millions de véhicules récents Ford et Lincoln causent des éclaboussures d'huile sur les composants du châssis pendant les changements d'huile.

Ce bouchon Dorman OE FIX est fabriqué de plastique résistant aux hautes températures et offre un trou de drainage orienté vers le bas ainsi que des languettes rotatives pratique pour un entretien facile et sans dégâts.

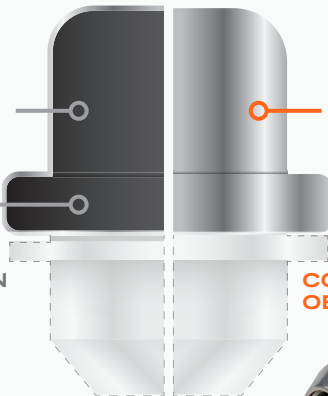
611-584

LÉGER RECOUVREMENT DÉCORATIF

ÉCROU EN ACIER

ACIER AU CARBONE SOLIDE AVEC FINI CHROMÉ

L'écrou de roue d'origine sur plus de 1,5 million de véhicules utilitaires Ford Explorer et Police Interceptor a une conception deux pièces sujette à la défaillance qui montre souvent des signes de rouille et rends la réparation difficile.

Ce remplacement Dorman OE FIX a une conception une pièce en acier au carbone pour prévenir les problèmes futurs.

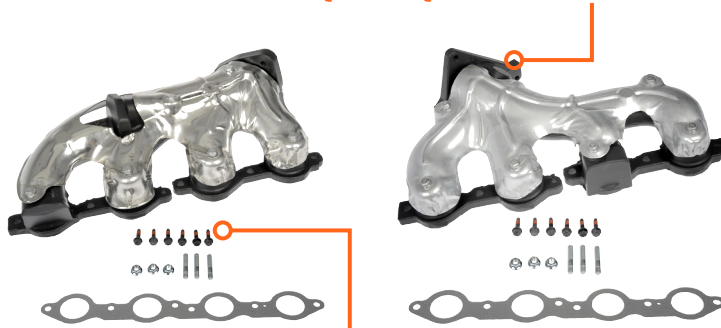
674-858XD (Droit) | 674-859XD (Gauche)

REVÊTEMENT EN CÉRAMIQUE DE QUALITÉ SUPÉRIEURE POUR UNE MEILLEURE DURABILITÉ

INCLUS MAINTENANT LA QUINCAILLERIE DE FIXATION DE LA TUBULURE À LA CULASSE !

Les tubulures d'ÉO étaient couvertes de rouille après seulement 24 heures. Les tubulures d'échappement Dorman avec revêtement en céramique avaient moins de 15% de rouille sur les surfaces après 72 heures.

- Le revêtement céramique Dorman de haute performance qui résiste à la chaleur et à la corrosion offre une solution de remplacement de tubulures d'échappement plus durable pour les véhicules de flottes commerciales et les camionnettes qui travaillent dur

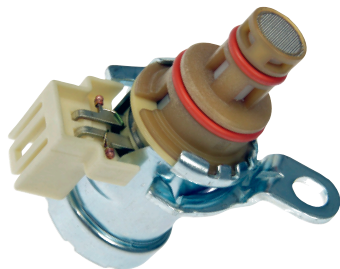
**926-378**

- Remplacement direct exclusif de solénoïde pour plus de 4 millions de véhicules populaires Chrysler, Dodge et Ram
- Solution fiable pour éliminer le code de diagnostic d'anomalie et rétablir le fonctionnement adéquat du convertisseur de couple de serrage

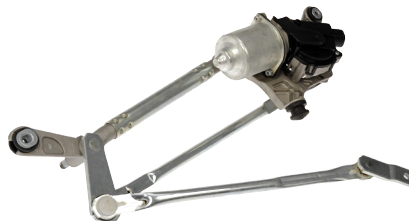
**602-445AS**

- Assemblage complet de moteur d'essuie-glace et de transmission pour plus d'un million de Toyota Corolla sur la route
- 100% neuf, solution tout-en-un pour réparer adéquatement l'assemblage complet la première fois et épargner du temps, de l'argent et des maux de tête

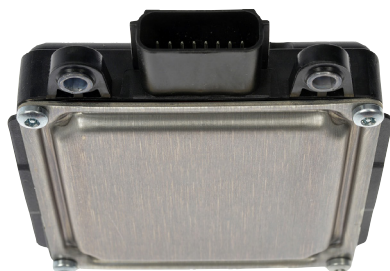
**601-285**

- Remplacement direct pour module de détection d'angle mort d'origine
- Rétablit le fonctionnement adéquat du système BLIS et CTA de Ford et efface les messages d'erreur

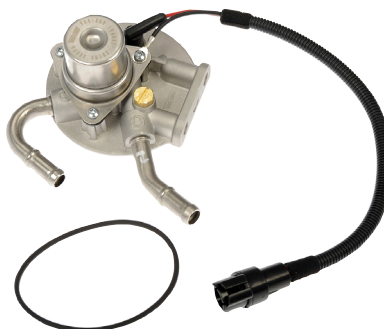
**904-558**Chevrolet Silverado 2500 HD/3500 2004-01,  
GMC Sierra 3500 2004-01

- Prêt à installer avec toute la quincaillerie nécessaire pour une réparation complète
- Élimine les fuites de carburant provenant d'un raccord endommagé et répare les conditions de démarrage difficiles et de non-démarrage
- Testé pour assurer un raccord et une installation sans problèmes

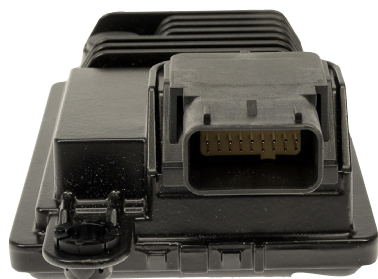
**601-725**

- Remplacement direct pour le capteur de l'usine sujet à la défaillance sur plus de 3 millions de camionnettes et de VUS Ford et Lincoln
- Efface les messages d'erreur et rétablit le fonctionnement de la détection de distance du programmeur de vitesse adaptatif aux normes d'équipement d'origine
